# Kystkultursamlingen i Tananger

## Losskøyta “Tananger”

*Historien og restaureringen*

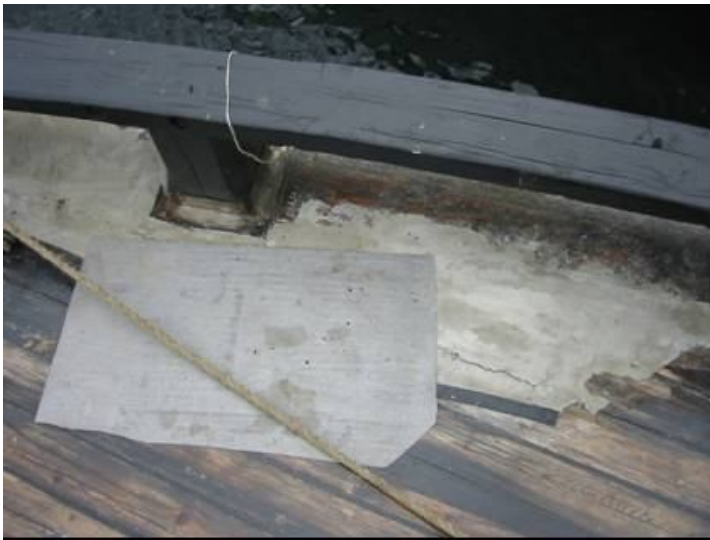
Det var mange lekkasjer i dekket. En del av disse var forsøkt tettet på forskjellig vis. Blant annet var det benyttet polyester og glassfiberduk en del steder.

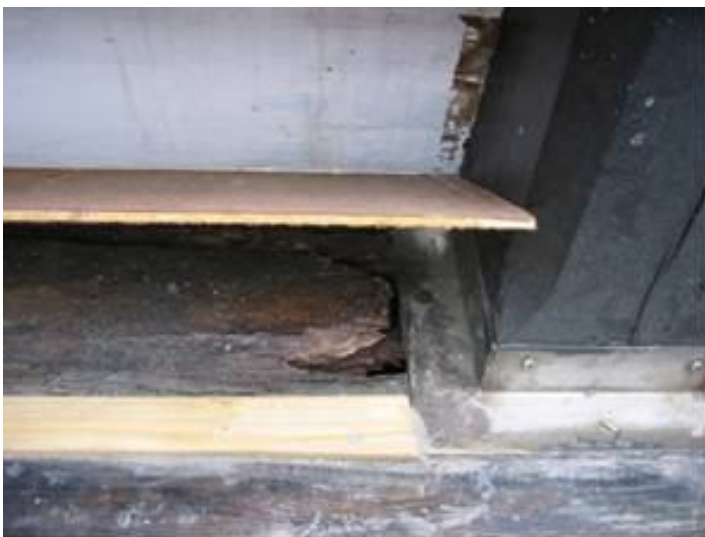
Noen steder var der åpne hull i dekket.

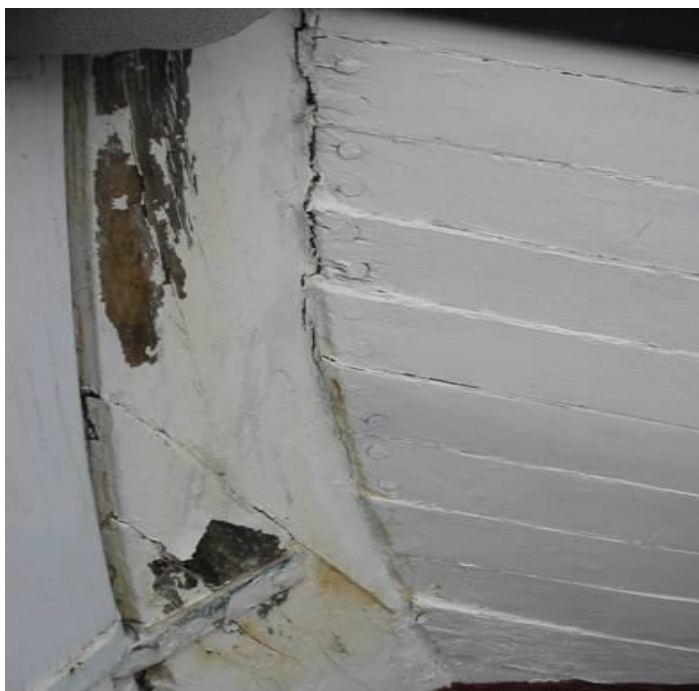
Hudplanken var sluppet  
taket langs begge stevner.

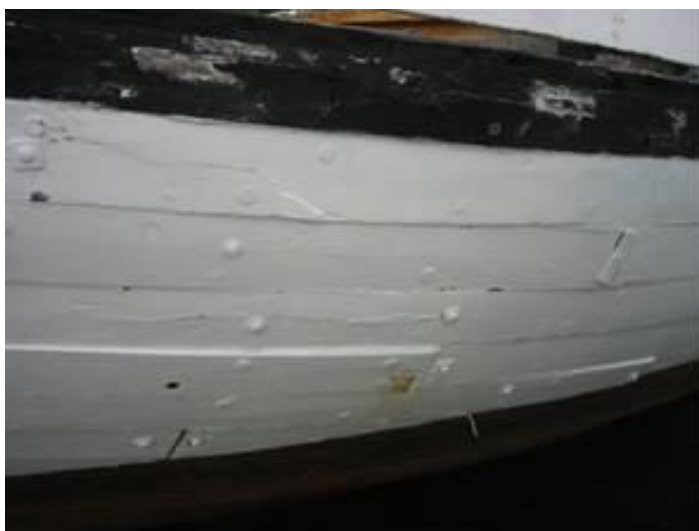
Mange steder langs sidene  
hadde hudplankene sluppet  
taket i spantene og flere  
steder manglet trenagler.

Det var gjort forsøk på å trekke hudplanker på plass med bolter uten at dette hadde lyktes i særlig grad.

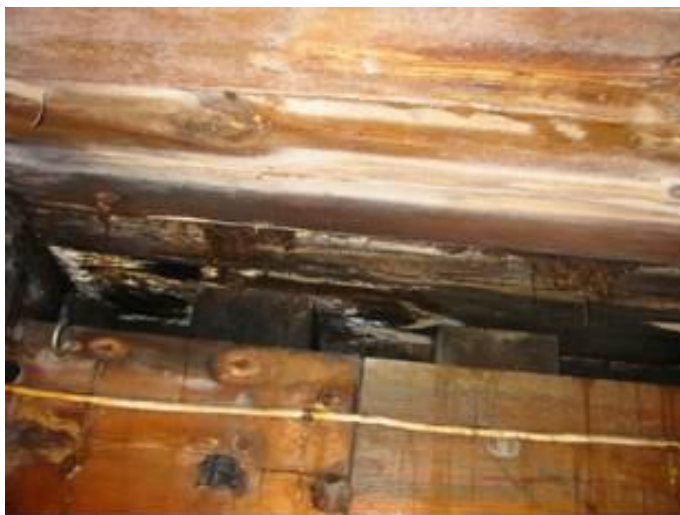
På grunn av lekkasjer i dekket og inntregning av ferskvann var der mange steder med råteskader under dekk.

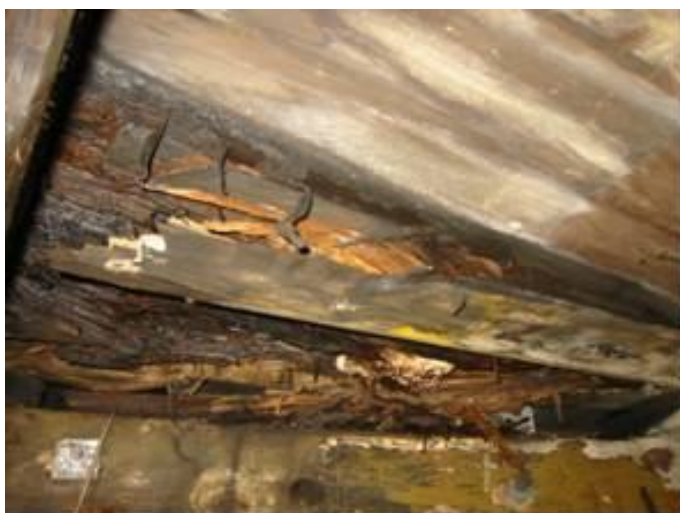
En del spanter og dekk-bjelker var råteskadet.

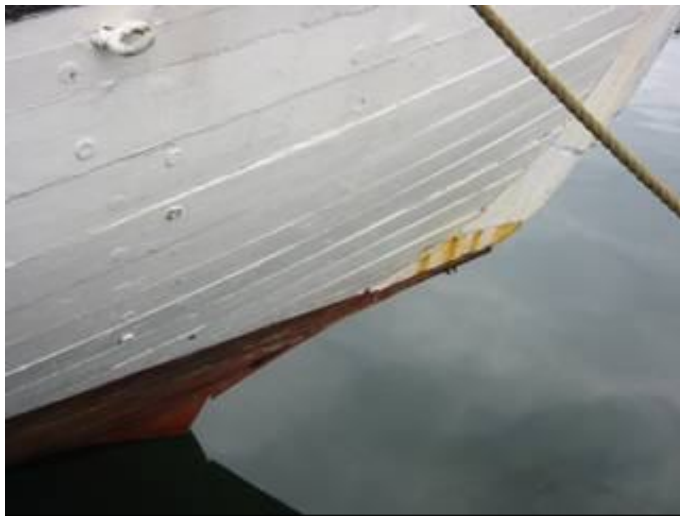
En del av stevnen var hugget bort på grunn av gammel skade. Deler av stevnen var råteskadet.

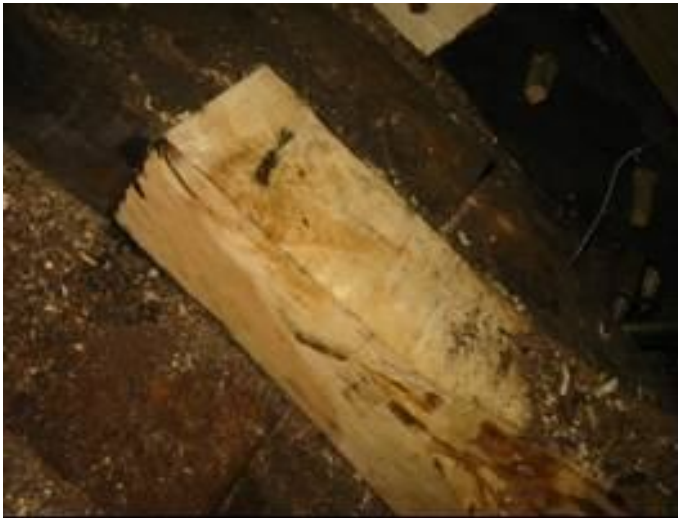
Dette vurderes imidlertid til å gi tilstrekkelig styrke i skroget.

På spant nr. 17 på babord side var det ikke mulig å få til 600 millimeter overlapp, her ble det kun plass til 300 millimeter.

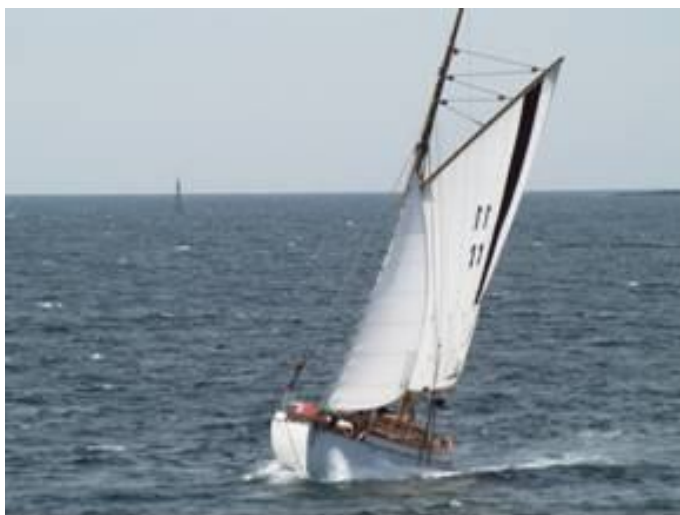
Skøyta krenget imidlertid en del og det ble besluttet å legge i 2 tonn ekstra ballast.

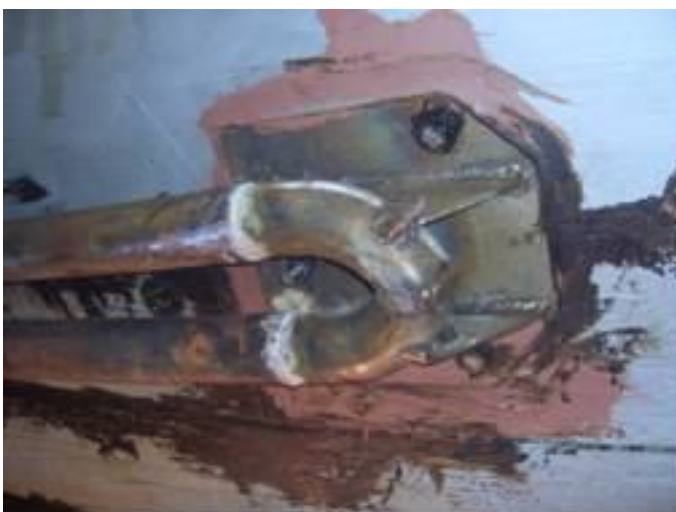
Sammenkopling av de to sløyfedeler i forkant var i dårlig forfatning og ny sammenkopling ble laget i rustfritt stål.

Sammenkopling ble festet med 10 millimeter rustfrie gjennomgangsbolter.
