Istandsetting av Rapp 34hk fra skøyta Emley

Motoren er trolig bygget i 1957 - 58. Smøreapparatet har byggenummer 41708 og er produsert i september 1957. Den ble tatt ut av skøyta «Laika» og solgt til Thomas Rott i 1980 som monterte motoren i fiskeskøyta «Emley». Etter at motoren ble tatt ut av «Emley» i 1996 ble den pusset opp og plassert som utstillingsobjekt i handlesenteret Ankerplassen i Tananger i mange år.

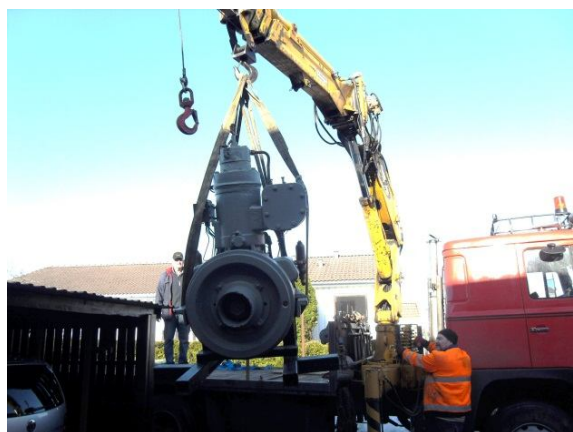
På vei til overhaling

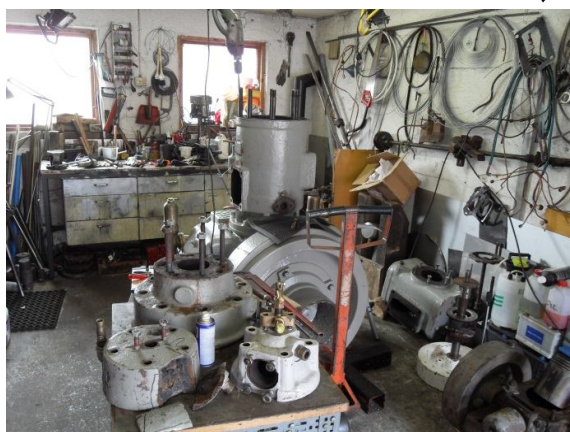
Demontering

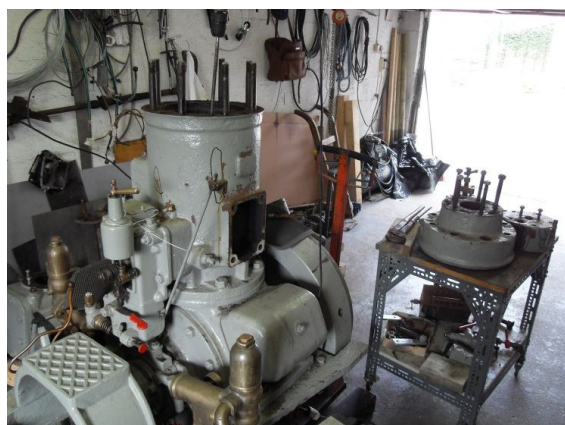
Demontering

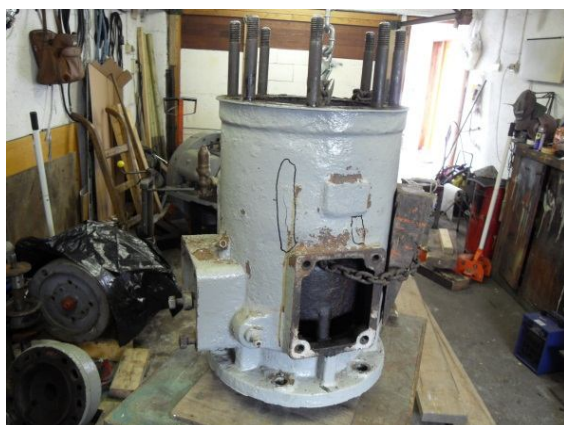
Sylinder demontert

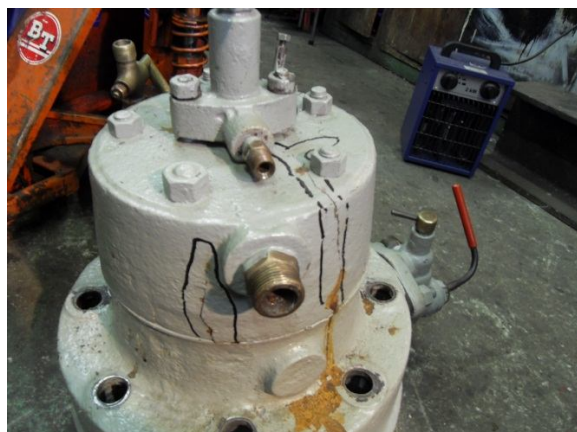
Topplukk demontert

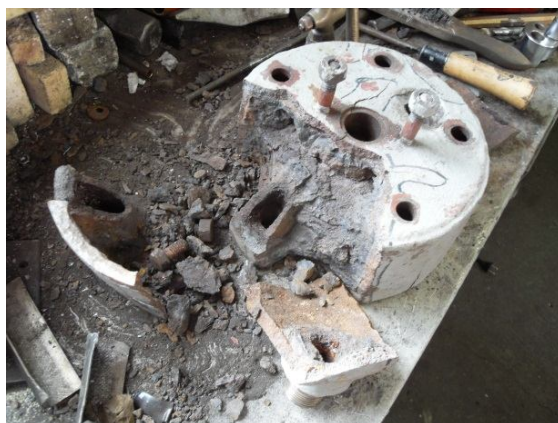
- Stempel satt fast på grunn av rustsprengning innover fra nedre del av kjølekappen
- Kjølestykke (øvre del av topplokk) var helt rustsprengt
- 3 vertikale sprekker rundt sylinder etter rustsprengning. Hele nedre del av kjølekappen var gjengrodd av sprengrust
- Lydpotte rustsprengt i vannkappens nedre del

Topplukk var i meget dårlig stand

- Tilpasset øvre del av topplokket (fra en eldre Rapp motor)
- Laget nytt glødehode
- Laget ny fyrplugg
- Overhelt spreder, trykkventil og spindel
- Kontroll/overhaling av brennstoffventiler
- Rengjort veivhus og påfylt ny HD30 olje
- Rengjort smøreapparat og påfylt HD30 olje
- Tilpasset kjølevannsrør med 1» slanger og koplinger
- Sylinderveibane avrettet ved rustsprengning
- Opp-boring av nedre del av vannkappe
- Ren-sliping og fuging av vertikale sylindersprekker
- Rengjøring og grunning av sylinder og topp
- Overhalt luftventiler på veivhus
- Pusset opp startluftflaske og montert ved motor
- Skiftet en luftkran og montert manometer
- Montert overgang for påfylling av trykkluft
- Tilpasset laderør
- Overhalt luftstart, skiftet grafittpakning og laget ny toppforskruning
- Malt hele motoren med Bengalac

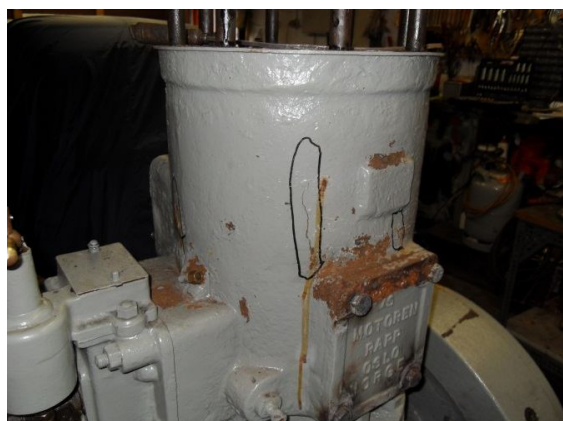
Ut boring vannkappe

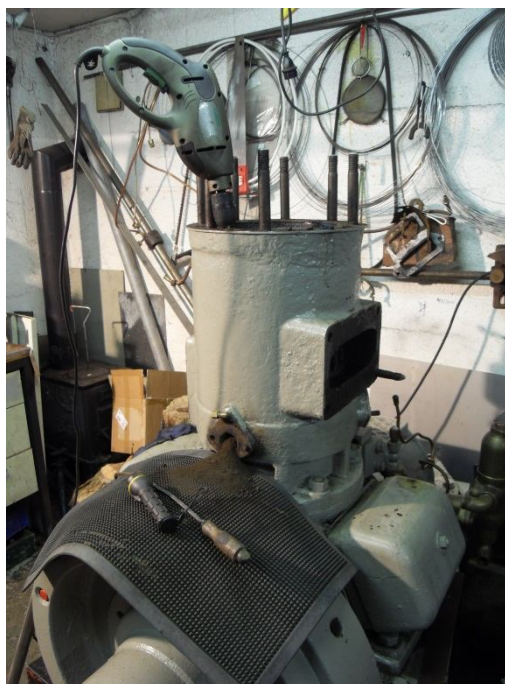
Ut boring vannkappe

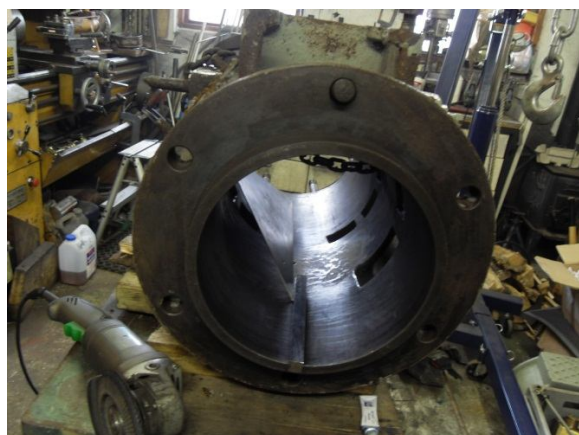
Avretting sylinder

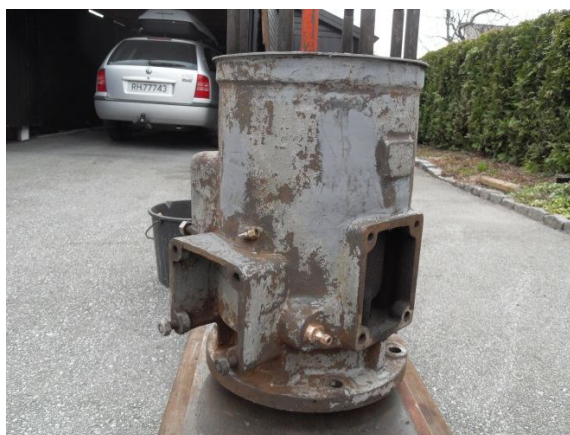
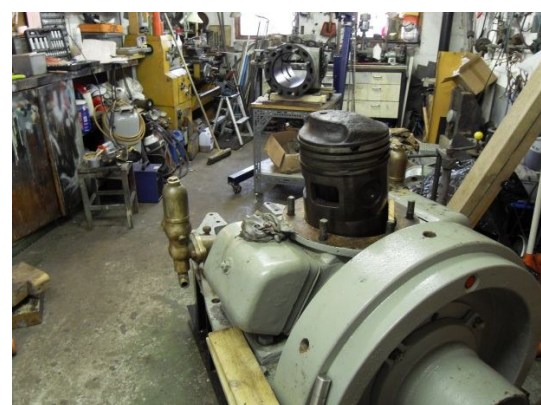
Stempel

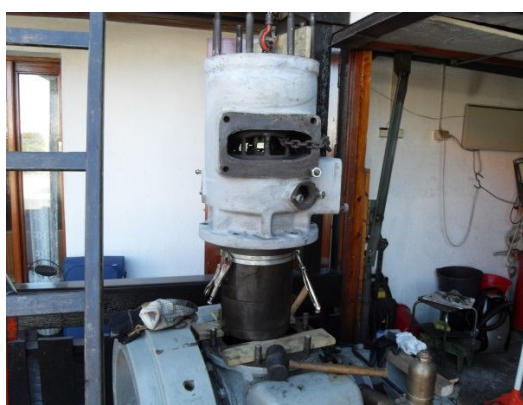
Sylinder monteres

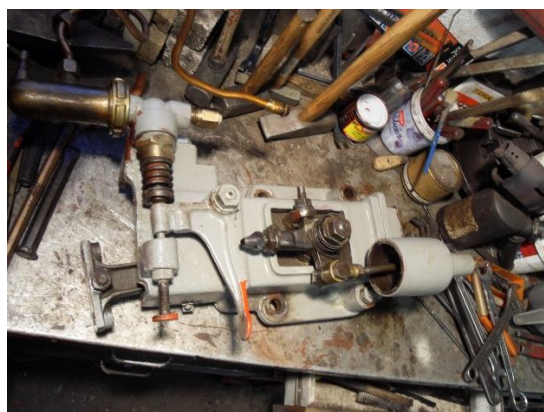
Pumpestativ

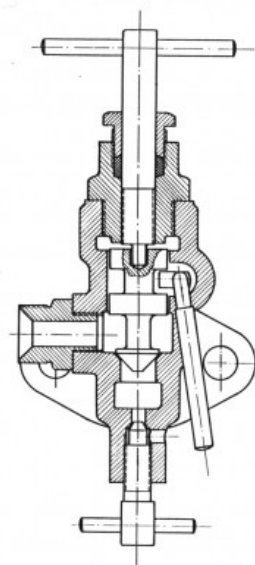
Starteventil

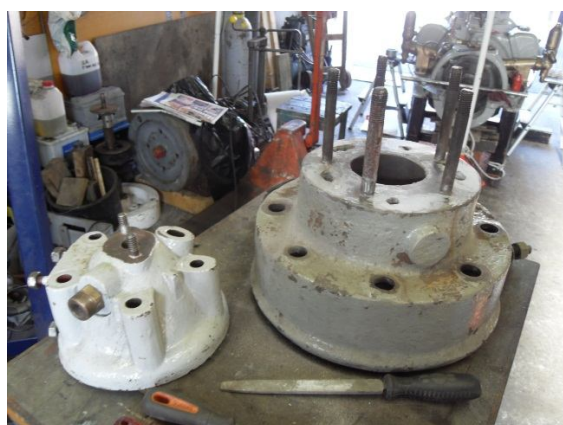
Nytt toppstykke

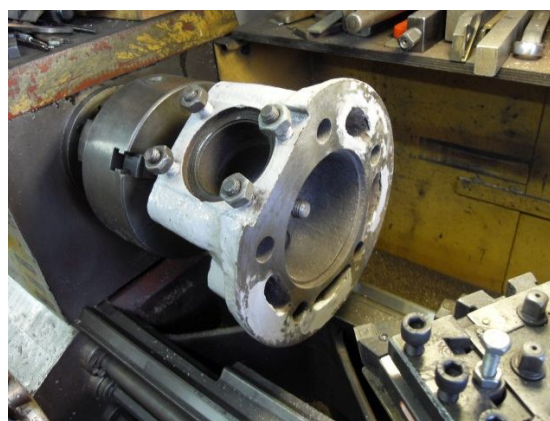
Toppstykke plandreis
