# Kystkultursamlingen i Tananger

## Losskøyta “Tananger”

*Historien og restaureringen*

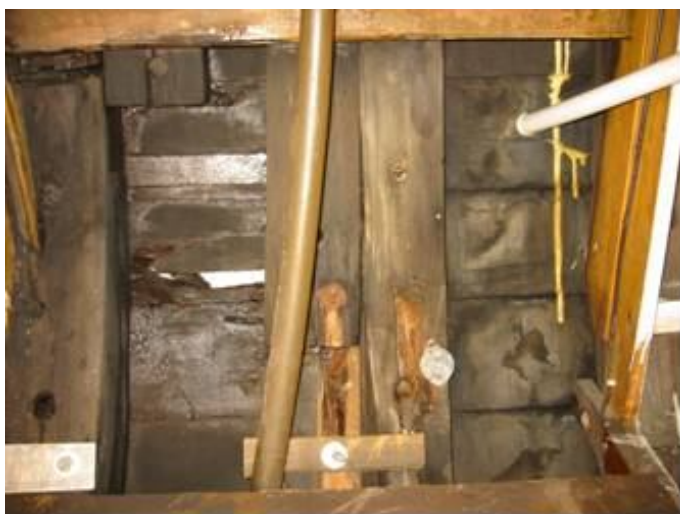
Det var gjort forsøk på å trekke hudplanker på plass med bolter uten at dette hadde lyktes i særlig grad.

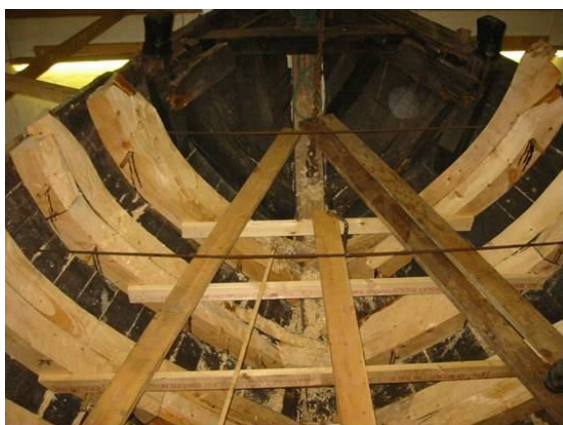
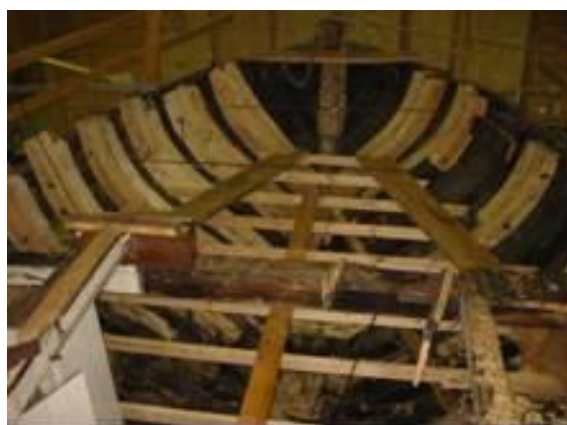
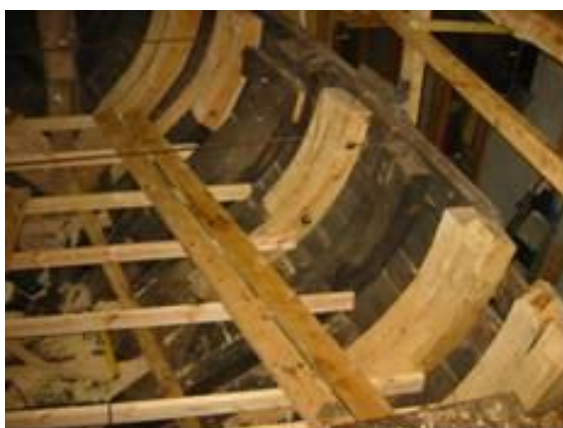
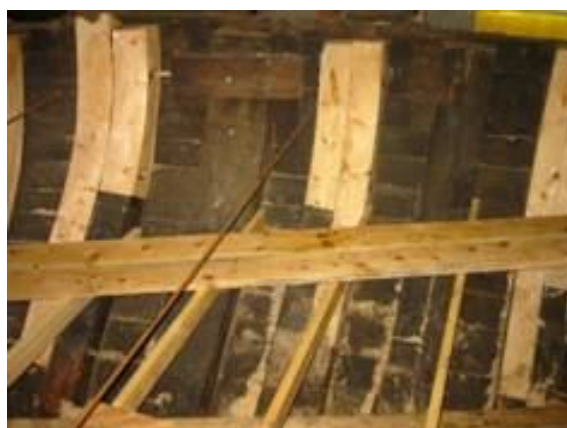
Bildene under viser i hvor stor grad spanter ble skiftet ut.

I vedlegg 5.8 er vist oversikt over hvilke spanter som ble skiftet og hvor store deler av dem som ble skiftet. Både gamle og nye spanter er laget i furu.

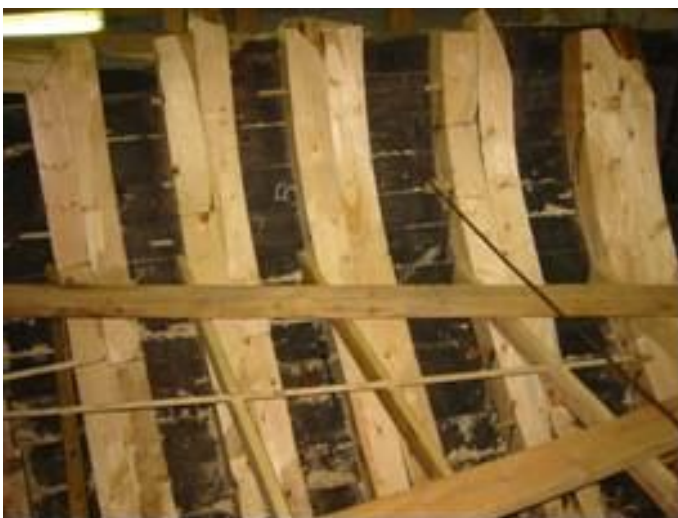
På spant nr. 17 på babord side var det ikke mulig å få til 600 millimeter overlapp, her ble det kun plass til 300 millimeter.

Dette vurderes imidlertid til å gi tilstrekkelig styrke i skroget.

På alle doble spanter ble det laget minst 600 millimeter overlapp.

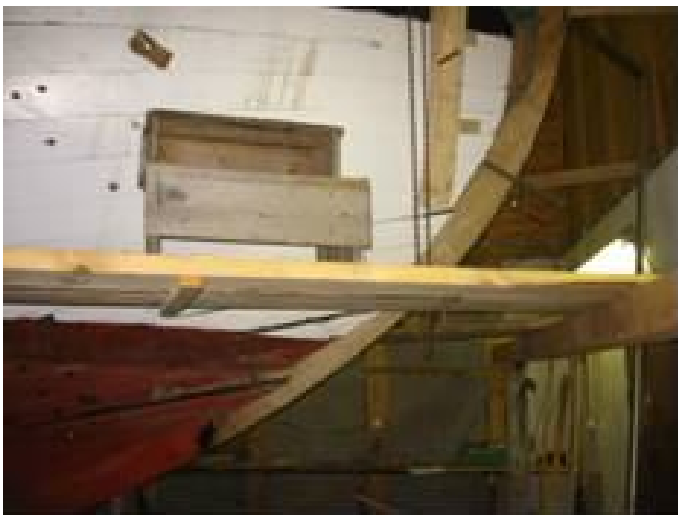
En del av stevnen var hugget bort på grunn av gammel skade. Deler av stevnen var råteskadet.

Stevn forut ble byttet til 3,5 meter cm fra toppen. Eik ble benyttet.

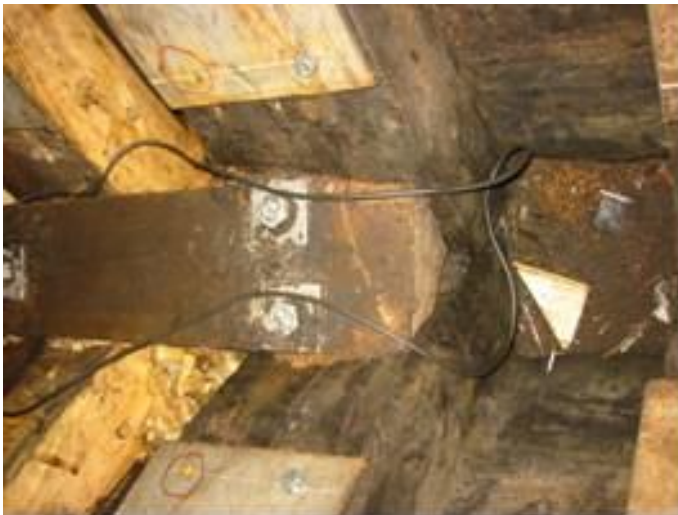
Det var ikke kjølsvin i skøyta opprinnelig. Da den ble satt på slipp var den seget ca. 5 cm på baugen.

Under restaureringen ble det montert kjølsvin. En 19,5 x 15,5 centimeter, 6,4 meter lang eikeplank ble lagt fra under toalettrom til under motor. Kjølsvinet ble festet med 1" galvaniserte bolter gjennom spanter og stålkjøl. Det ble satt inn to bolter på annethvert spant.

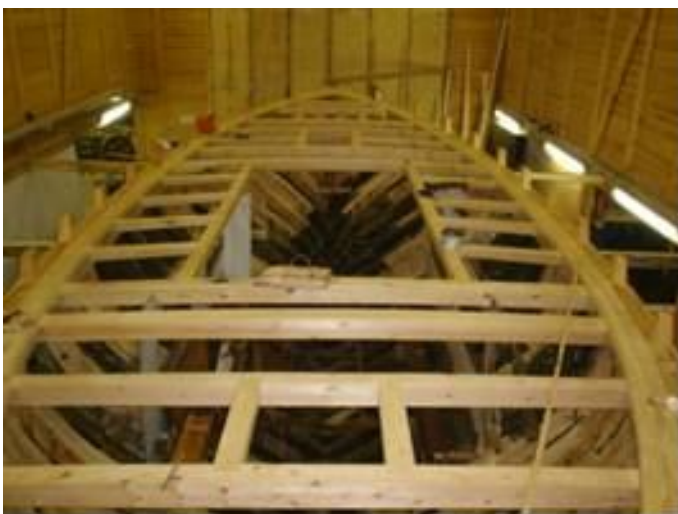
En del spanter og dekk-bjelker var råteskadet.

Alle dekkbjelker ble byttet ut. Dekksbjelker ble laget tilsvarende de opprinnelige bjelker med dimensjon 8,5 cm x 12 centimeter.

De to bjelker i forkant og akterkant av ruffen samt i forkant av masten ble laget i kraftigere materiale 14,5 x 18 centimeter.

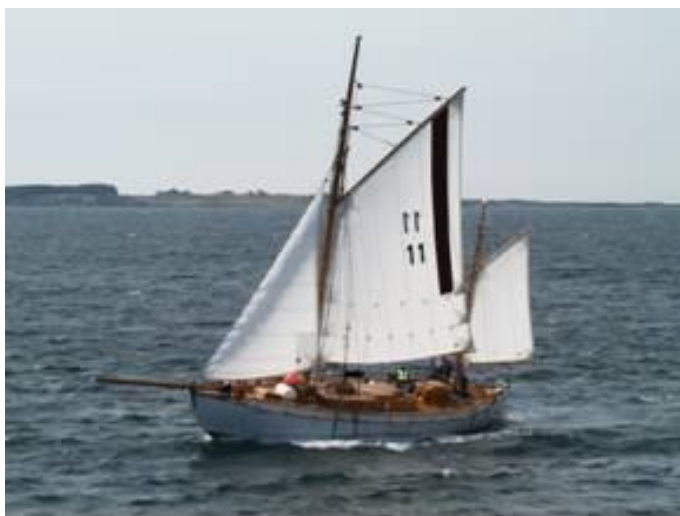
Skøyta krenget imidlertid en del og det ble besluttet å legge i 2 tonn ekstra ballast.

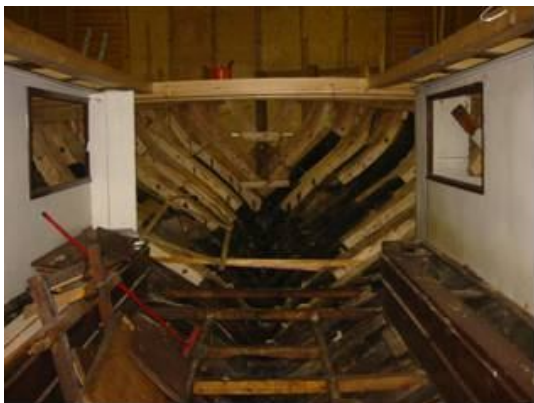
Deler av eksisterende innredning ble beholdt under restaureringsarbeidene. Treverket var imidlertid i dårlig forfatning og under utskifting av spant var man nødt til å fjerne deler av det som ble beholdt. I januar 2005 ble det derfor tatt beslutning om å rive all eksisterende innredning og bygge alt opp på ny.

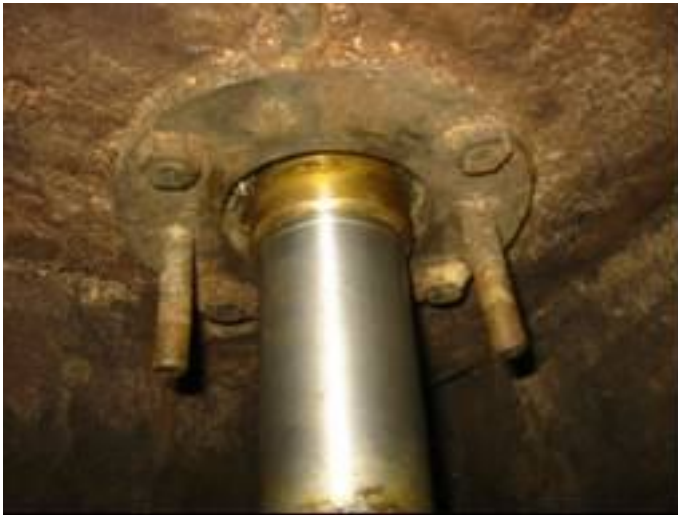
Hylse innvendig og feste for pakkboks. Ny foring påpresset aksling kan sees stikke ut av pakkboks

Ny propellaksling ble tilpasset original hylse. Ytre foring på akslingen ble dreiet ned til 82.8 med mer. Ny messingforing med diameter 81.2 mm ble presset på delen av akslingen som går igjennom pakkboks. Dimensjoner på ny aksling kan sees i vedlegg 5.14.

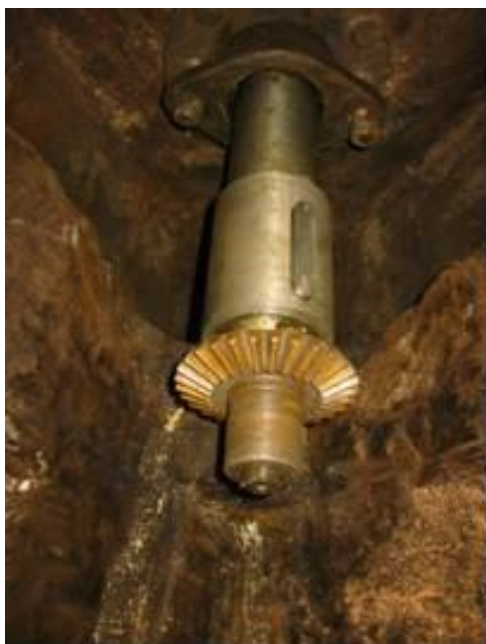
Justeringsmekanisme som medfulgte propellen var til en 3,5" aksling. Foring ble derfor laget for å tilpasse mekanismen til 3" aksling.

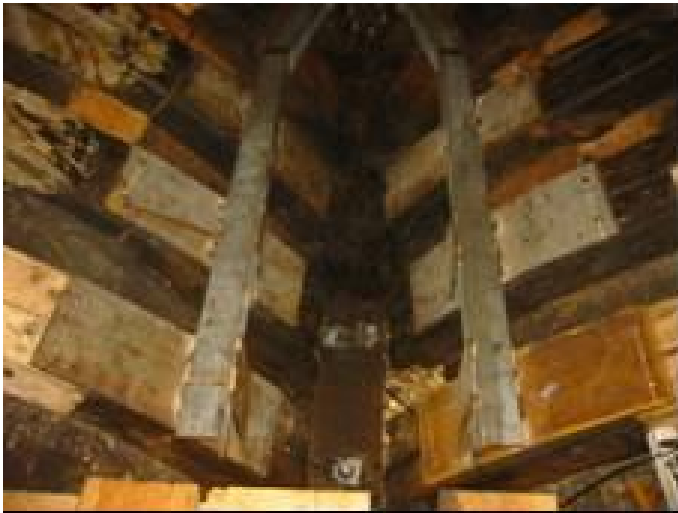
Motorfundament ble laget av seks 12 millimeter plater som ble boltet fast i tre spanter. Oppå disse plater ble et 10 x 100 millimeter vinkeljern sveiset fast. I akterkant ble vinkeljernene felt ned i to spant og festet med franske treskruer.

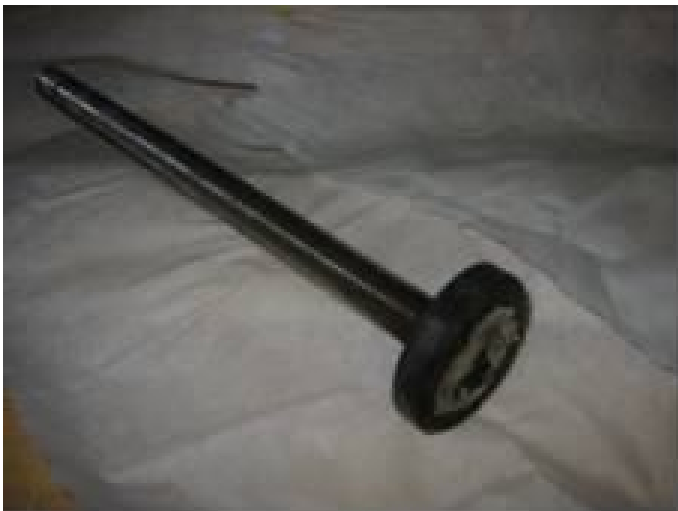
Fundamentsbolter ble laget av 16 millimeter rustfrie gjengestenger. Skiver ble laget med forsenkede hull og sveiset fast til boltene. Boltene ble innsatt med pakningsmasse og stry før de ble montert.

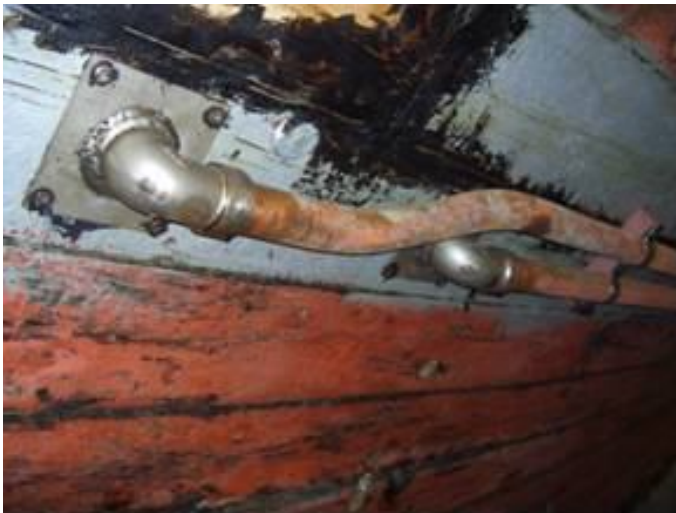
Motoren var bygget for utvendig kjølesløyfe. Brukt kjølesløyfe med 2" diameter og 6 meter lengde ble skaffet.

Skroggjennomføringer ble laget av rustfritt stål. Skroggjennomføring ble festet med 10 millimeter rustfrie gjennomgangsbolter.

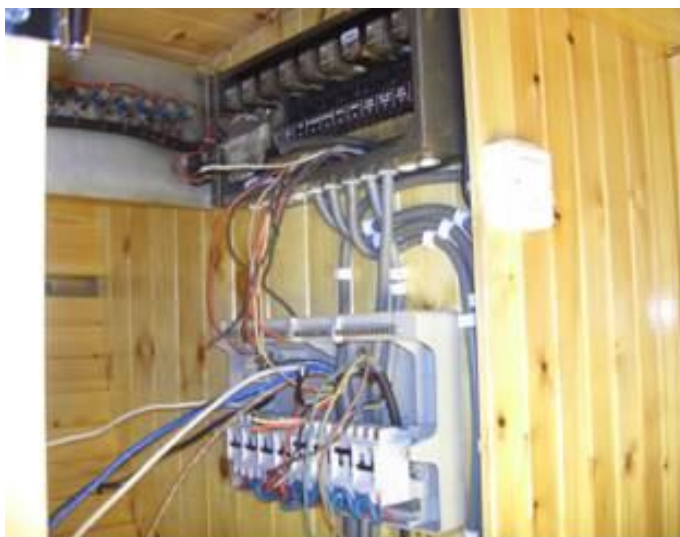
Ved overtakelse av skøyta var det installert et meget enkelt 12 volts anlegg som var i dårlig forfatning. Ny motor hadde 24 volt anlegg. Helt nytt 24 volt elektrisk anlegg ble derfor montert.

Sikringskap og bryterskap for lanterner ble kjøpt fra samme skipsopphugning som leverte motoren.

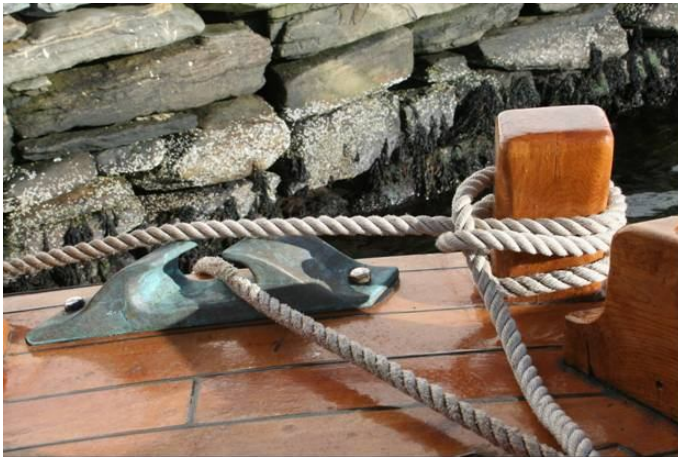
Fire halegatt ble støpt i brones hos A.M. Andersen Metallstøperi i Kragerø.
